▪ 기업환경기술지원 : 70개 업체

- 총 70개 사업장(악취 63, 수질 3, 소음진동 4개소)을 대상으로 134회 기술지원 실시 및 70개 사업장 방지시설 개선

① 기업환경 지원성과(○○산업㈜, ㈜○○섬유)

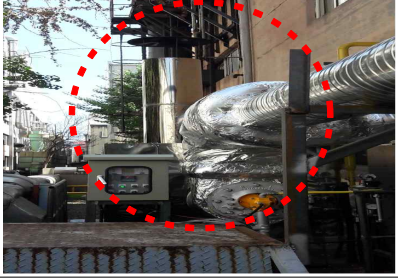
<p>신RTO(축열식 연소로) 교체</p>
<ul style="list-style-type: none"> - (주)○○섬유 - 텐타(다림질) 공정의 배출구에 복합식 전기집진기 300m³/분 교체설치→ 백연 및 악취 배출량 저감으로 민원감소 - 방지시설 배출구 복합악취 법적기준(1,000배 이하) 만족(500배 이하)

<ul style="list-style-type: none"> - ○○산업(주) - 텐타(다림질) 공정의 배출구에 400m³/분 신RTO (축열식 연소로) 교체설치→ 백연 및 악취 배출량 저감으로 민원감소 - 부지경계 복합악취 법적기준(20배 이하) 만족(10배 이하)

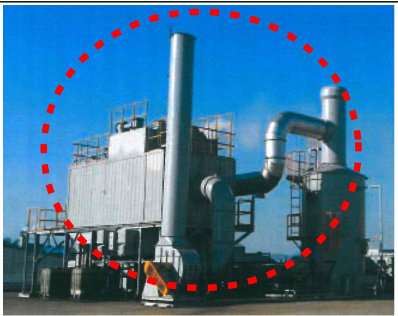
<p>복합식 전기집진기 교체</p>

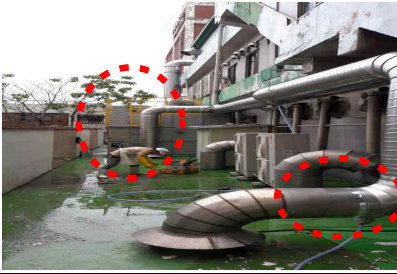
활성탄흡착탑 설치

<ul style="list-style-type: none"> - 건조(자숙) 공정의 환기구(배출구)에 활성탄흡착탑 200m³/분 신규설치→ 백연 및 악취 강제 흡기로 작업환경개선, 배출량 저감으로 민원감소 - 부지경계 복합악취 법적기준(15배 이하) 만족(10배 이하)
