▪ 기업환경기술지원 : 42개 업체

○ 총 35개 사업장(대기 27개, 수질 6개, 폐기물 2개소)을 대상으로 103회 기술지원 실시 및 35개 사업장 방지시설 개선

지원업체 추진사례①

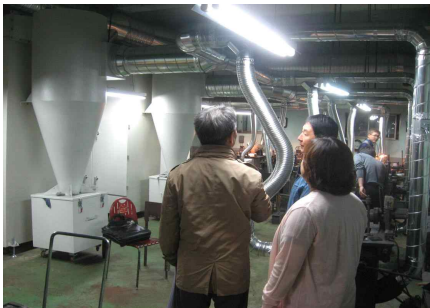
〈여과집진기 교체〉		〈흡착카본필터 교체〉		
지원 성과				
<div>- 환경개선 효과</div>				
구 분	개선 전	개선 후	비고	
작업 환경	금속미스트 정체로 작업자 불만	작업환경 개선 (생산량 10% 향상)	포집효율 개선	
먼지 농도(ppm)	203.29	9.54	95% 개선효과

지원업체명	(주)○○(금속제품제조업)		예산구분	광·특 / 환·특
지원분야	대기	지원횟수	2회	
애로 사항				
<div>○ 낚시 및 수렵용구 제조시설 중 연마공정에서 다량의 금속미스트 발생</div> <div>○ 방지시설(여과집진기)의 처리용량 부족과 노후화로 먼지처리효율 저하</div> <div>○ 작업환경 악화에 따른 생산효율 저하 및 내·외부확산에 따른 민원유발</div> <div>○ 먼지의 법정기준(50ppm) 초과(203.29ppm)로 법적위반</div>				
지원 사유				
<div>○ 법적위반 해소 필요, 작업환경 개선과 주민의 삶의 질을 향상하며 금속미스트의 재사용을 통한 환경적·경제적 효과 창출</div>				
지원 내용				
<div>○ 대기방지시설 사전 조사</div> <div>- 원통형 여과집진기 100㎥/분 2기의 처리용량 부족과 노후화로 먼지처리효율 저하</div> <div>○ 지원 결과</div> <div>- 싸이크론 일체형 여과집진기 100㎥ 3기로 증설교체 함으로서 먼지처리효율 향상을 통한 법적위반 해소</div> <div>- 여과집진기 일반필터를 흡착카본필터로 교체함으로서 유지비용 절감 (1회/2주 → 1회/4주)</div> <div>- 작업공간 확보를 위해 흡입구 배관을 유연성이 있는 후렉시블 타입으로 교체함으로서 생산성 향상</div>

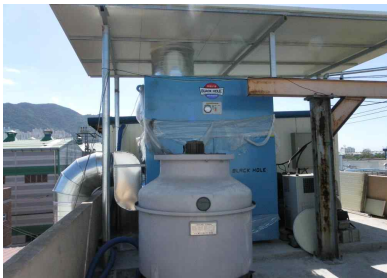
- ○○○○금속의 원통형 여과집진기 300m³/분 1기의 노후화로 먼지처리효율 저하				
- (주)○○○○메탈의 원통형 여과집진기 250m³/분 1기의 노후화로 먼지처리효율 저하				
○ 지원 결과				
- ○○○○금속에서 캐비넷형 여과집진기 300m³/분 1기로 교체함으로서 먼지 처리효율 향상을 통한 법적위반 해소

</div></div> <div>〈○○○○금속-캐비넷형 여과집진기 교체〉 〈(주)○○○○메탈-카트리지형 여과집진기 교체〉</div> <div>- 환경개선 효과</div>				
구 분	개선 전	개선 후	비고	
작업 환경	먼지 정체로 작업자 불만	작업환경 개선 (생산량 각 5% 향상)	포집효율 개선	
○○○○금속 먼지 농도(ppm)	78.5	7.1	91% 개선효과	
(주)○○○○메탈 먼지 농도(ppm)	93.8	6.6	93% 개선효과
